# Schadensanalyse an im Münsterland umgebrochenen Strommasten

Aktenzeichen: BAM-V.3/442

Datum: 2006-04-11

Auftraggeber: Bundesnetzagentur BNetzA

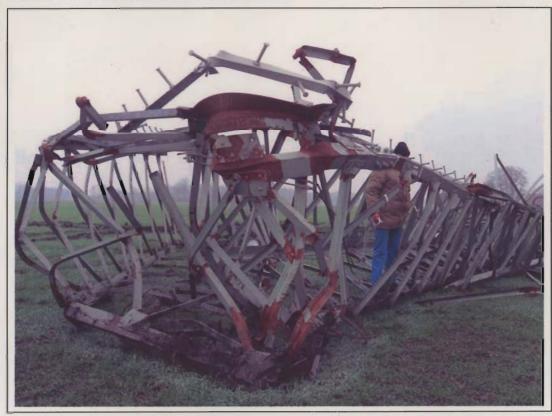
Mast 65 wurde nach dem Umbruch am 2005-11-26 an den Eckstielen abgetrennt und abgelegt, Bild 1.

Bild 1: 1503Mast65, 2005-12-20, Dokumentation, Suche nach Bruchstellen

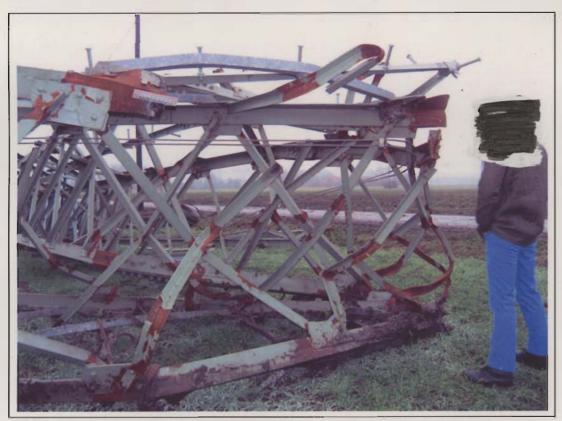
Die Brennschnitte von früheren Probenahmen sind erkennbar, Bild 2. Es wurden einige Bruchstellen am Nietloch der Diagonalen gefunden und dokumentiert, Bild 3.

Bild 2: 1503Mast65, 2005-12-20, Brennschnitte vorheriger Probenahme

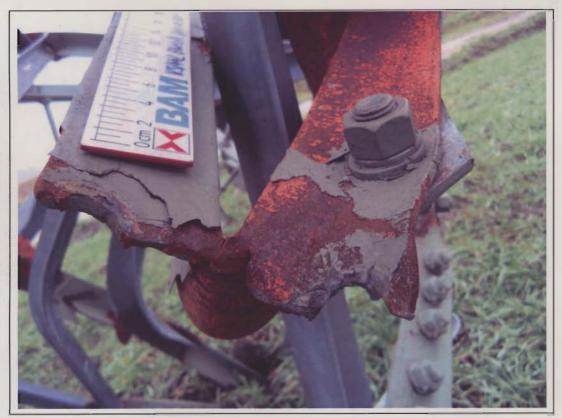
An diesem Tragmast wurden keine Proben genommen, da nur noch neue, verzinkte Diagonalstreben vorhanden sind. Alle Ein-Nietverbindungen wurden durch Schraubverbindungen mit jeweils einer Schraube ersetzt. Einzelne Diagonalen wurden mit der Schraube aus den Eckstielen herausgerissen, Bild 8; spröde Bruchstellen waren nicht zu erkennen.

Bild 8: 1503Mast66, 2005-12-20, Diagonalenverschraubung ausgerissen

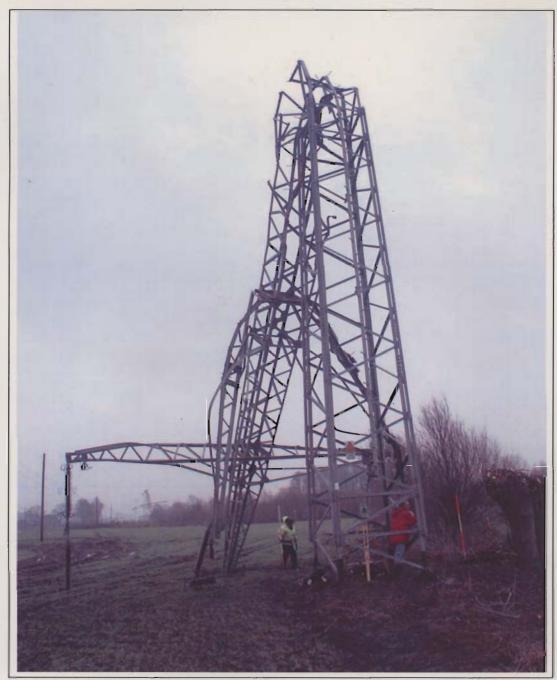
Der Versagensbereich befindet sich etwas tiefer als bei M68, Bild 10. Eckstiel E1 ist gerissen und weist mehrere Biegestellen auf.

Bild 10: 1503Mast69, 2005-12-20, stehend, Blick in Freileitungsrichtung SO, M70 im Hintergrund

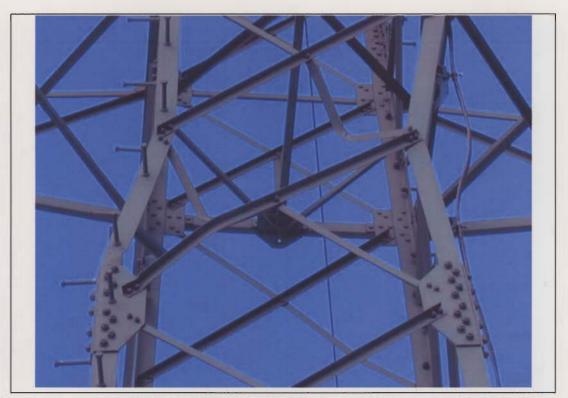
BL1525 Mast 22 hat unmittelbar unterhalb der unteren Traverse durch Knicken der Diagonalen versagt. Der Bruch einer zugbelasteten Diagonale ist nicht zu erkennen, Bild 14, Bild 15.

Bild 14: 1525Mast 22, Diagonalen geknickt, Bruch einer Diagonale nicht erkennbar: Primärversagen Stabilitätsversagen durch Knickung

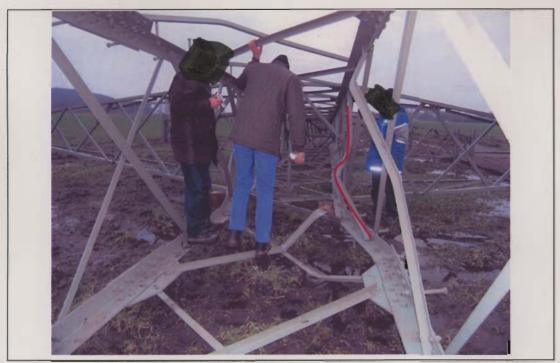
Mastoberteil sind leichte Schäden infolge Torsion mit einigen geknickten Diagonalstreben zu erkennen, Bild 15. Eckstiel 1 ist geknickt und angerissen. 2 Prüfstücke wurden gekennzeichnet und entnommen.

Bild 15: 1525Mast 22, 2005-12-20, mehrere Diagonalen in der 2. Eigenform geknickt, Primärversagen Stabilitätsversagen, Auswahl und Kennzeichnung der Prüfstücke

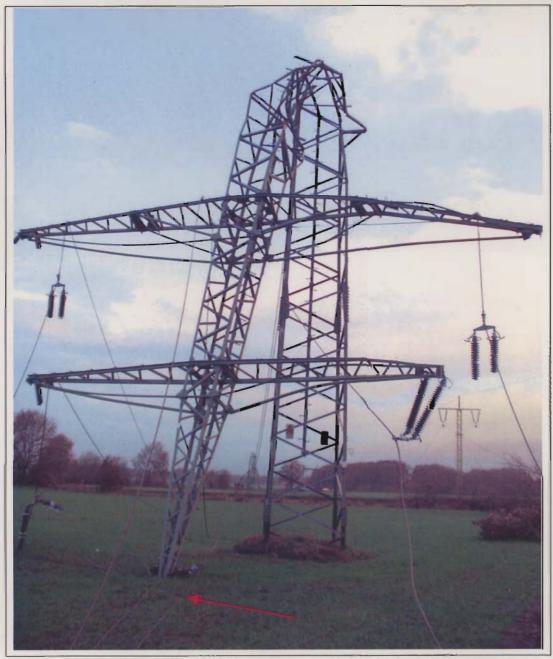
Bild 32: Freileitung 1503, Mast 70, Ansicht von Süd. Die Seile liegen alle auf der Westseite des Masts.

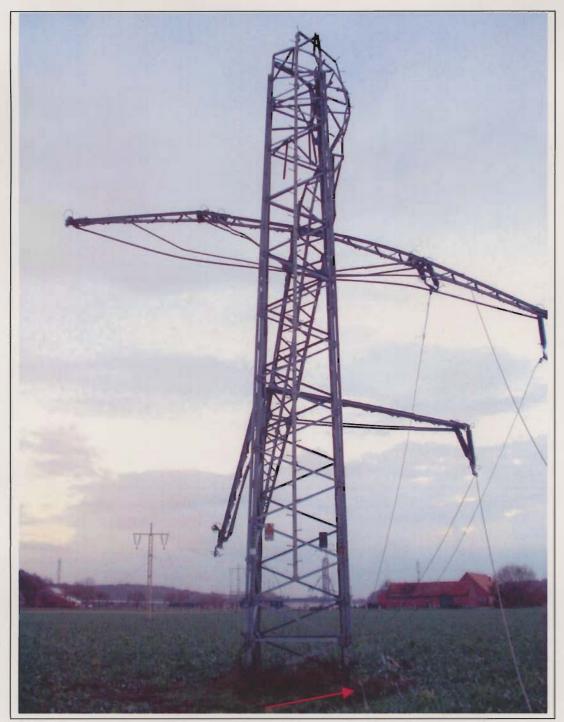
Bild 33: Freileitung 1503, Mast 72, Ansicht von Nord. Die Seile liegen alle auf der Westseite des Masts.

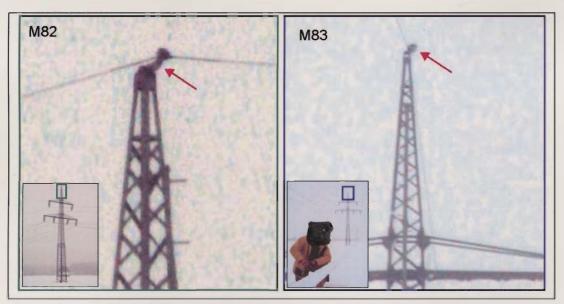
Bild 49: BL1503: C-Böcke M82 und M83. Beide C-Böcke sind verbogen.

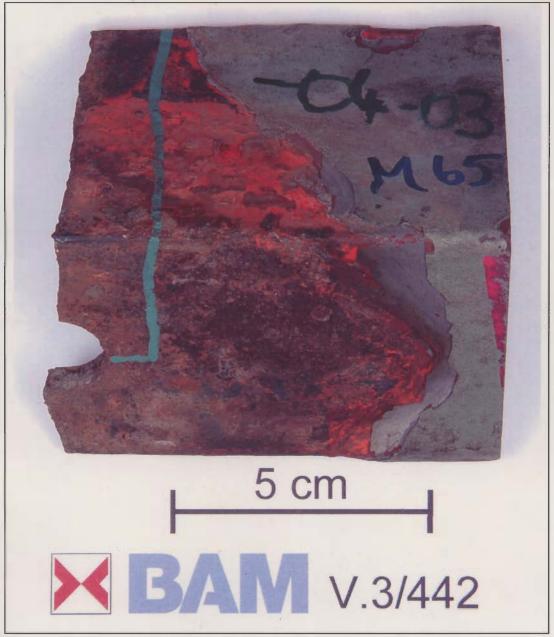
Bild 58: 1503-M65-04-03 (1960), Diagonale, St 37.12. Bruchfläche an einem Loch (links im Bild). Digitalkamera.

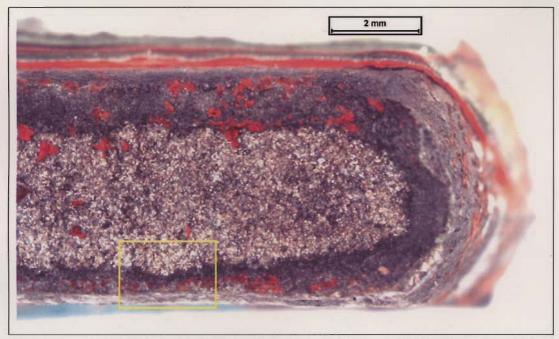
Bild 61: 1503-M65-04-03 (1960), Diagonale, St 37.12. Vergrößerung des blauen Rahmens in Bild 60. Sprödbruch (glänzender Bereich) im Mittelteil und umgebender duktiler Saum (dunkler Bereich). Stereomikroskop.

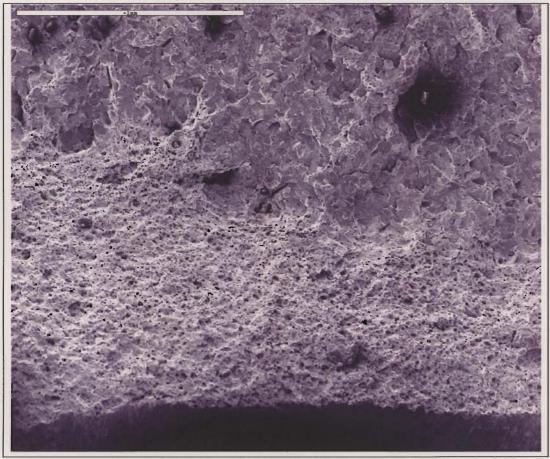
Bild 62: 1503-M65-04-03 (1960), Diagonale, St 37.12. Vergrößerung des gelben Rahmens in Bild 61. Duktiler Saum (unten) und Spröbruch (oben). REM.

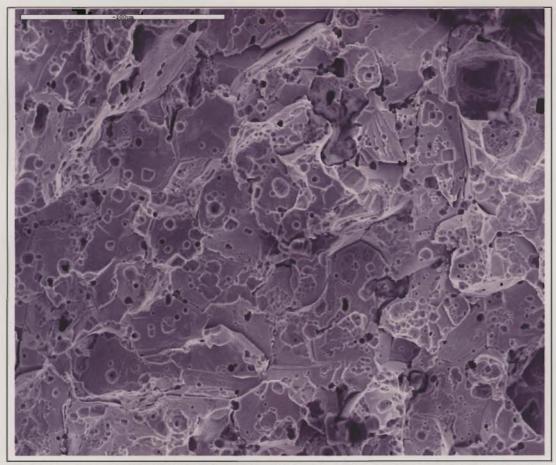
Bild 63: 1503-M65-04-03 (1960), Diagonale, St 37.12. Feinstruktur des Sprödbruchbereichs, Spaltbruch mit Ätzgrübchen. REM.

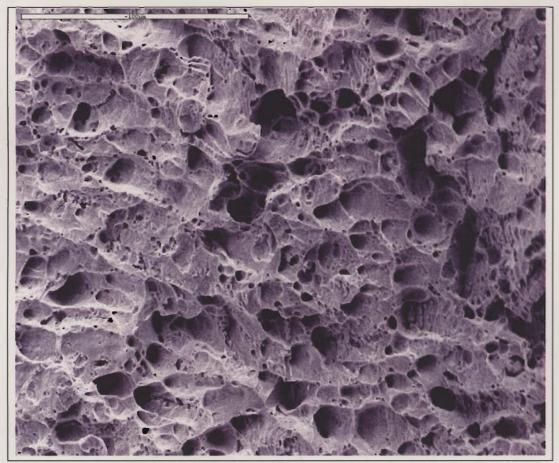
Bild 64: 1503-M65-04-03 (1960), Diagonale, St 37.12. Feinstruktur des duktilen Saums, Wabenstruktur. REM.

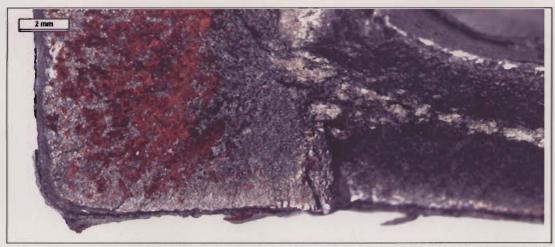
Bild 72: 1525-M22- B14 und B15 (1991), Eckstiel, St 52. Vergrößerung des blauen Rahmens in Bild 71. In der Ecke des Winkelprofils (im Bild links) Sprödbruch, rechts im Bild duktiler Bruch. Stereomikroskop.

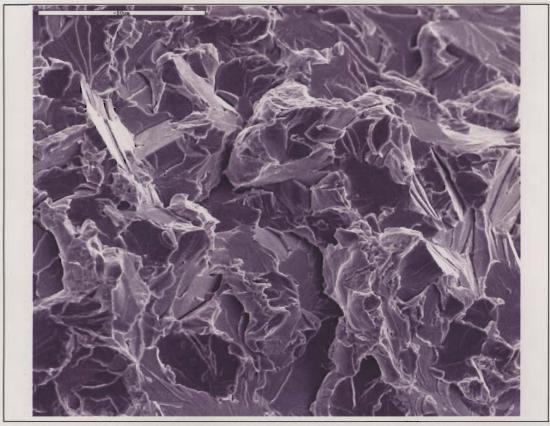
Bild 73: 1525-M22- B14 und B15 (1991), Eckstiel, St 52-3. Feinstruktur des Sprödbruchs. REM.

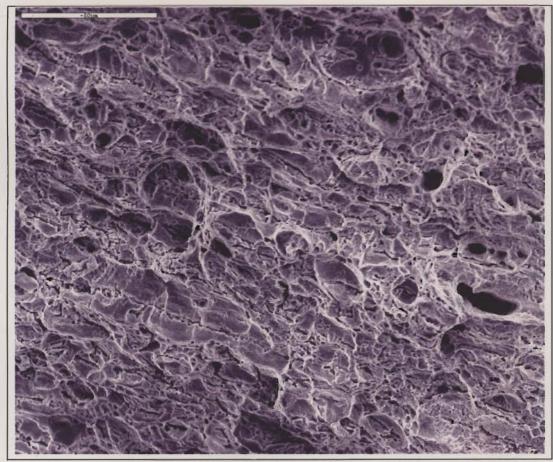
Bild 74: 1525-M22- B14 und B15 (1991), Eckstiel, St 52-3. Feinstruktur des duktilen Bruchs. REM.

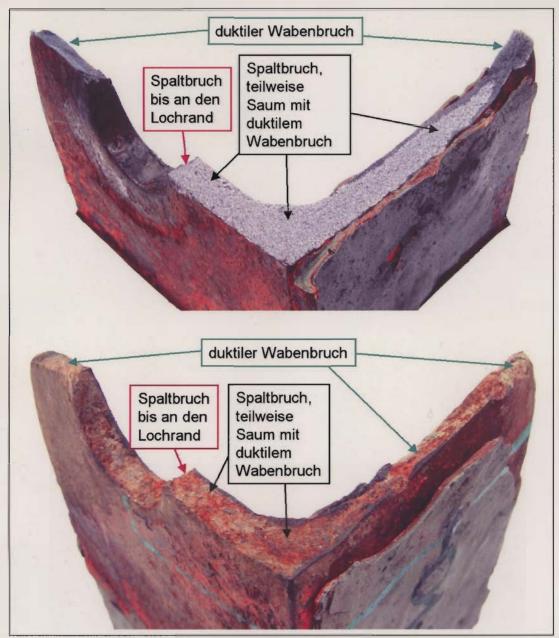
Bild 76: Vergleich Bruchflächen Bauteilversuch (oben) ⇔ Schadensteil (unten). Etwas gleiche Anteile der verschiedenen Bruchmechanismen. Oben: Bauteilversuch 1503-M65-08A, T = 0 °C; Bruchkraft: 125 kN; N-Gehalt 0,016 %; unten: Schadensteil 1503-M65-01-01.

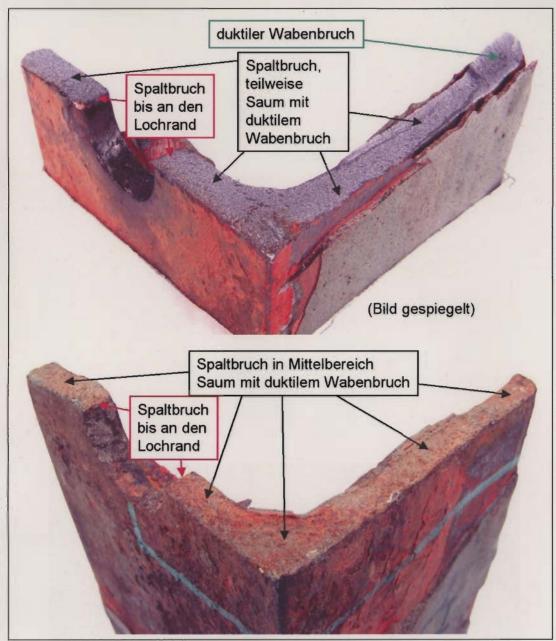
Bild 77: Vergleich Bruchflächen Bauteilversuch (oben) ⇔ Schadensteil (unten). Etwas gleiche Anteile der verschiedenen Bruchmechanismen. Oben: Bauteilversuch 1503-M65-09, T = 0 °C; Bruchkraft: 94 kN; N-Gehalt 0,014 %; unten: Schadensteil 1503-M65-04-03; 0,015 % N.

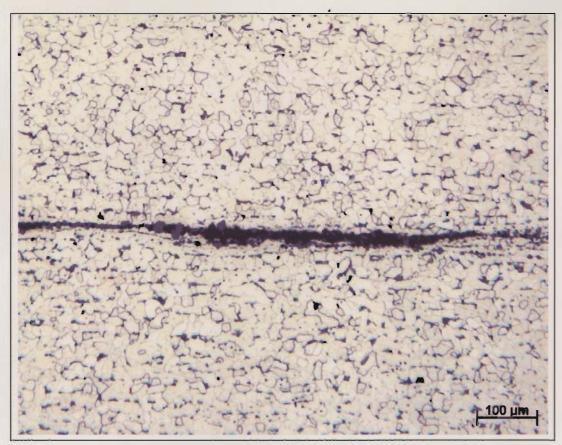
Bild 105: Zeiliger Einschluss in Probe C3. Nach EDX-Analyse überwiegend bestehend aus Aluminiumoxid.

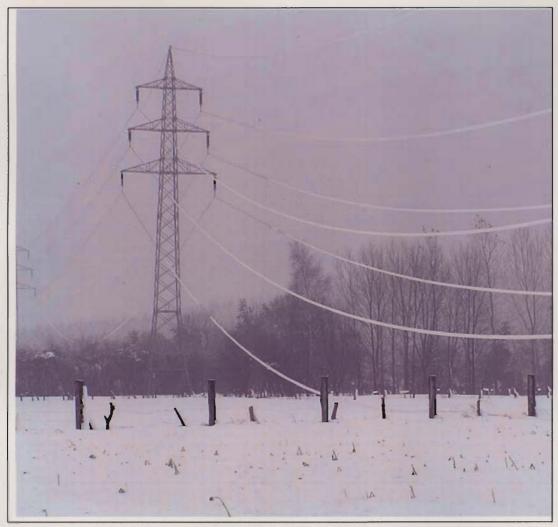
Bild 115: Schneewalzen auf allen Seilen, auch Erdseil, BL1525 Metelen-Roxel, südlich Leer zw. Mast 26 und 27, 26.11.2005, 15Uhr Foto Moog, [70]
