# Schadensanalyse an im Münsterland umgebrochenen Strommasten

Aktenzeichen: BAM-V.3/442

Datum: 2006-04-11

Auftraggeber: Bundesnetzagentur BNetzA

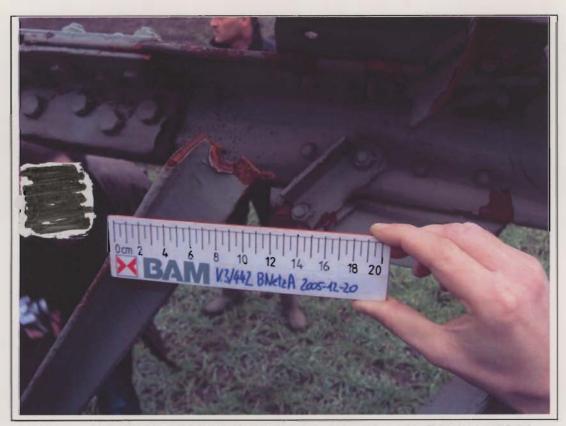
Bild 2: 1503Mast65, 2005-12-20, Brennschnitte vorheriger Probenahme

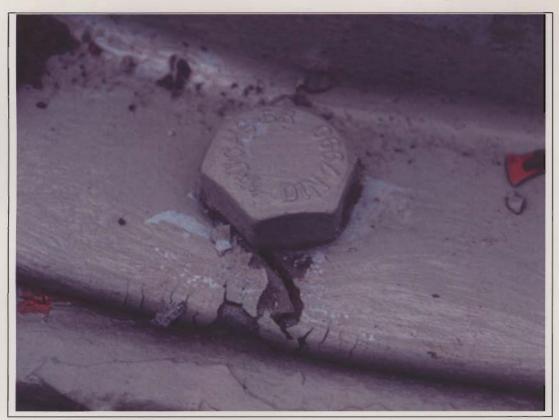
Bild 3: 1503Mast65, 2005-12-20, spröd gebrochene Diagonale Prüfstück M65-04

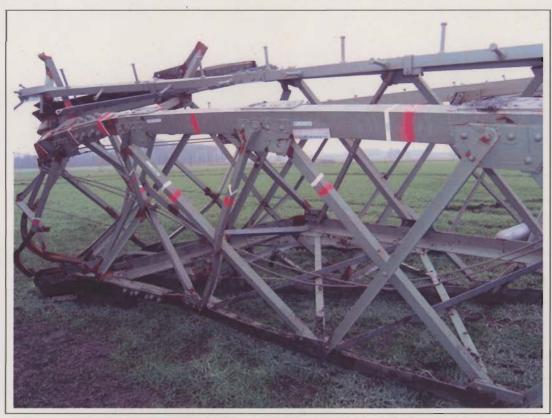
Bild 4: 1503Mast65, 2005-12-20, duktil gebrochene verzinkte, geschraubte Diagonale

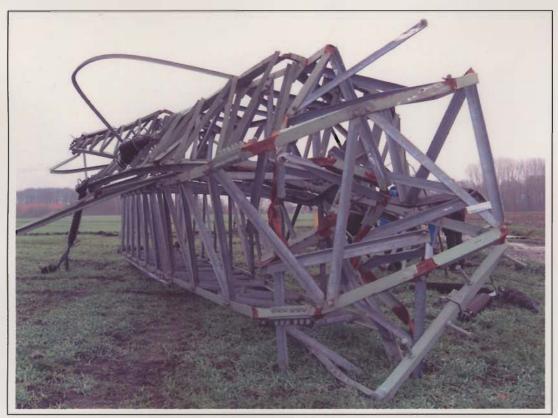
Bild 5: 1503Mast65, 2005-12-20, Dokumentation, Kennzeichnung der zu entnehmenden Prüfstücke

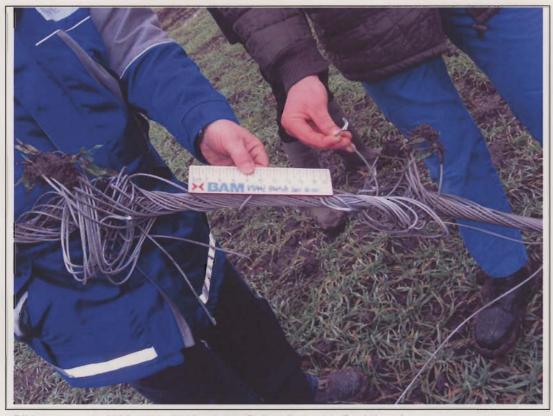
Bild 6: 1503Mast66, 2005-12-20, Dokumentation des Mastzustandes

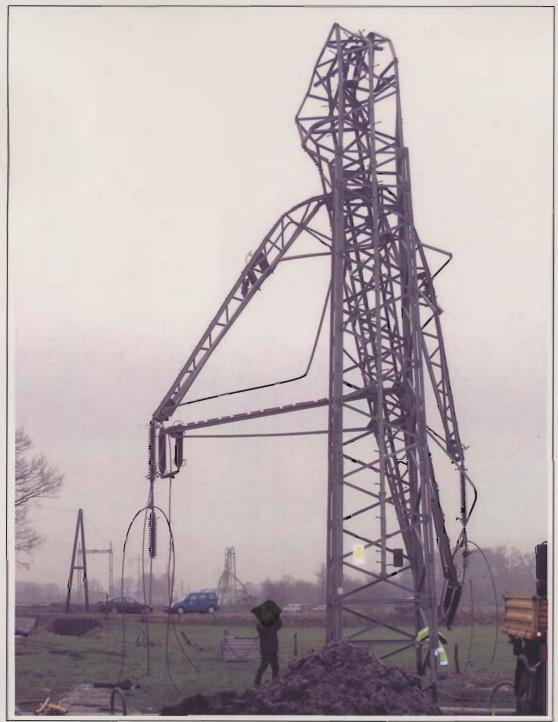
Bild 8: 1503Mast66, 2005-12-20, Diagonalenverschraubung ausgerissen

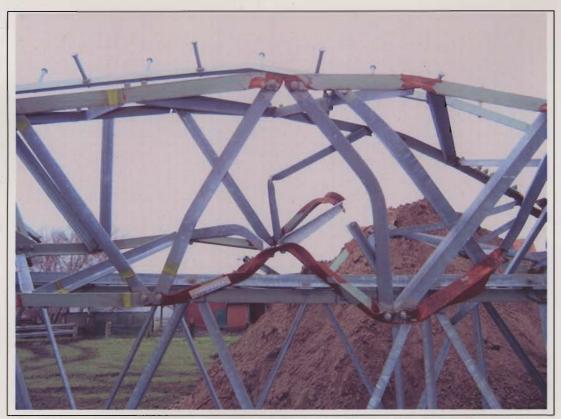
Bild 10: 1503Mast69, 2005-12-20, stehend, Blick in Freileitungsrichtung SO, M70 im Hintergrund

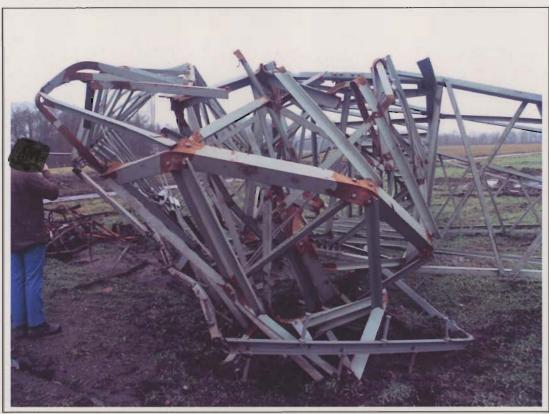
Bild 11: 1503Mast73, 2005-12-20, liegend, Kennzeichnung der Prüfstücke

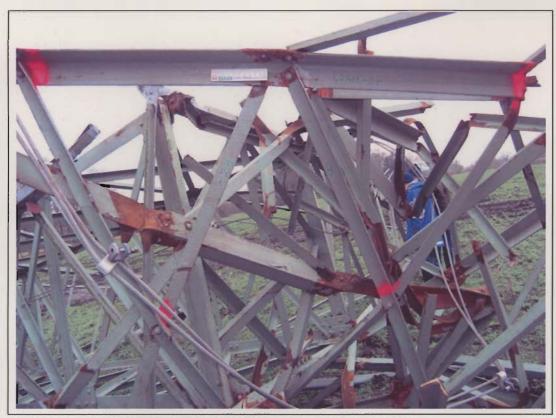
Bild 12: 1536Mast27, 2005-12-20, Auswahl der Prüfstücke

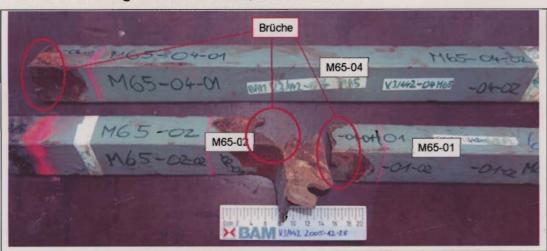
Bild 16: 1503 M65. Die entnommenen Proben M65-01, -02 und -04 nach Anlieferung an die BAM.

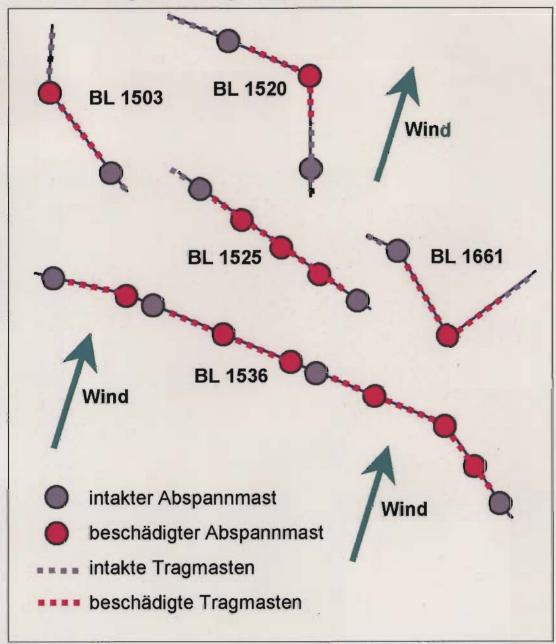
- Die Freileitungsabschnitte, die fast senkrecht zum Wind standen, werden von intakten Abspannmasten bzw. Winkelabspannmasten begrenzt. Dies ist 7 Mal an Enden von Schadensabschnitten der Fall und 2 Mal innerhalb der Freileitung 1536.
- An 3 Stellen werden Schadensabschnitte von intakten Tagmasten begrenzt. Dies ist genau bei denjenigen Unterabschnitten der Fall, die fast parallel zum Wind stehen (Freileitungen 1503 Nordende, 1520 Südende und 1661 Ostende, Bild 28).

- Der "Kaskadeneffekt" ist für die Schadensabschnitte der Freileitungen BL1503, 1520, 1661 und den östlichen Teil der Freileitung 1536 plausibel. Auslöser dieser Serienschäden ist demnach jeweils das Versagen eines Winkelabspannmasts, vgl. Bild 28 und Bild 57.
- Bei den Schadensabschnitten der Freileitungen 1525 und im westlichen Teil 1536 sind die Verhältnisse nicht so eindeutig. Möglicherweise hat hier die aufgrund des fast rechten Winkels zum Wind noch höhere Schneelast ausgereicht, Abspann- und Tragmasten zu zerstören.
- Die laufenden Kaskaden kamen wie in 7.3.3 erläutert in Freileitungsabschnitten, die senkrecht zum Wind standen, erst an Abspannmasten zum Stehen, Tragmasten reichten hier nicht aus. In Abschnitten annähernd parallel zum Wind reichten auch Tragmasten aus, um die laufende Kaskade zu stoppen, Bild 57.

Bild 28: Schematische Übersicht über die zusammenhängenden Schäden an 5 Stromfreileitungen. Die Darstellungen sind nicht maßstäblich. Es ist nur eine gemittelte Windrichtung eingetragen.

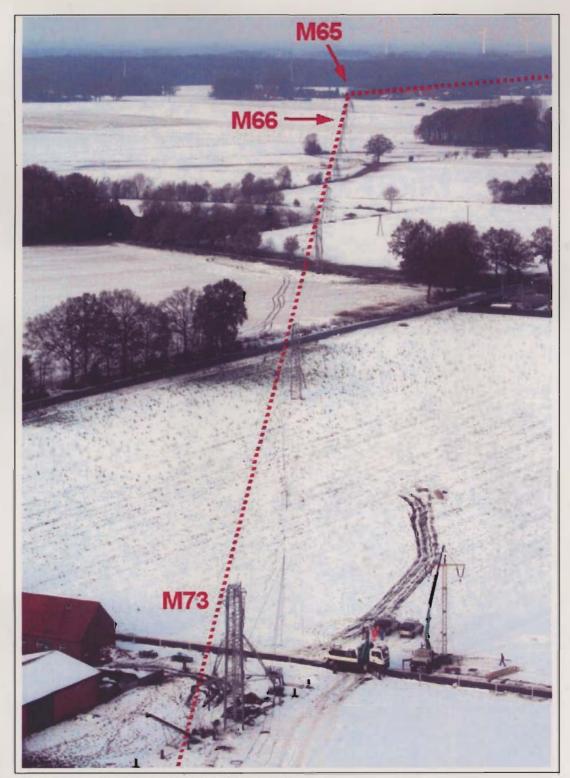
- Freileitung 1503: Die Masten 65 bis 73 sind lückenlos beschädigt, Bild 29 und Bild 30. Die Luftbilder zeigen alle Masten im geknickten Zustand.
- Freileitung 1525: Die Masten 43 bis 60 sind lückenlos beschädigt. Die Masten 54 bis 57 waren zum Zeitpunkt der Luftbildnahme bereits abgeräumt, alle anderen Masten wurden vor dem Abräumen fotografiert.
- Freileitung 1536: Masten 16 bis 20 sowie 22 bis 29 sind beschädigt. Bis auf Mast 24 waren alle beschädigten Masten zum Zeitpunkt der Luftbildnahme bereits abgeräumt.

Bild 29: Übersicht über den vom Schadensereignis betroffenen Teil der Freileitung 1503 mit den Masten 65 bis 73. Mast 74 wurde an den Traversen beschädigt, alle anderen sind unbeschädigt. Luftbild RWE.

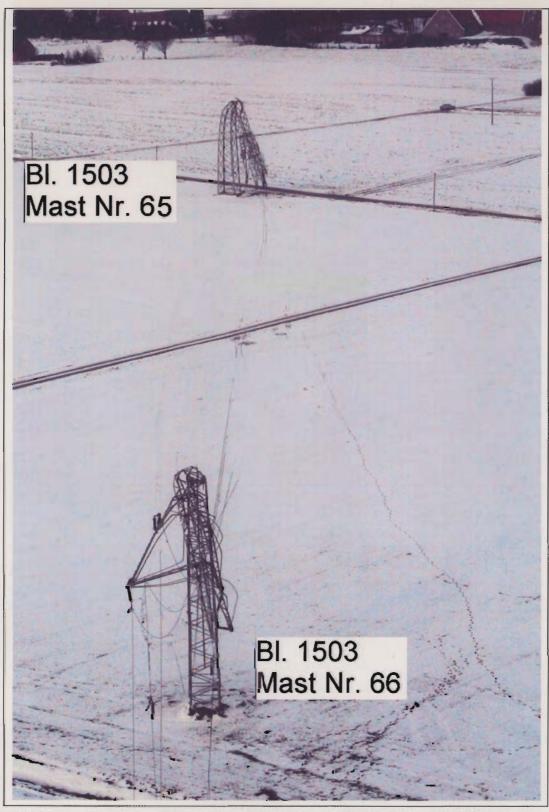
Die Luftbilder der Masten BL1503 M65-73 zeigen, dass nur der Winkelabspannmast M65 zur Innenseite des Freileitungswinkels gekippt ist, während alle anderen Masten, also die Tragmasten 66 bis 73 in Richtung Mast 74 (also nach Süden) gekippt sind, Bild 30 und Bild 31. Diese Tragmasten sind zum Teil ohne größere Verdrehung des Mastschafts unterhalb der Traversen umgebrochen. Dies wird auch durch die vom Boden aufgenommenen Fotos dieser Masten belegt. Alle Seile befinden sich, außer bei den Masten 66, 70, 71 und 72, noch auf der ursprünglichen Seite der Masten. Zumindest bei den eben genannten 4 Masten liegen die Seile alle auf der westlichen Seite, Bild 32 und Bild 33. Mast 74 ist ein Abspannmast, der auf Grund einer Freileitungskreuzung besonders hoch ist. Dieser wurde im Bereich der Traversen beschädigt, ist aber nicht abgeknickt. Hinweise auf Seilrisse konnten auf den zur Verfügung stehenden Fotos nicht gefunden werden.

Bild 30: Freileitung 1503, Masten 65 und 66 aus Richtung Süd. Ausschnitt aus Luftbild RWE.

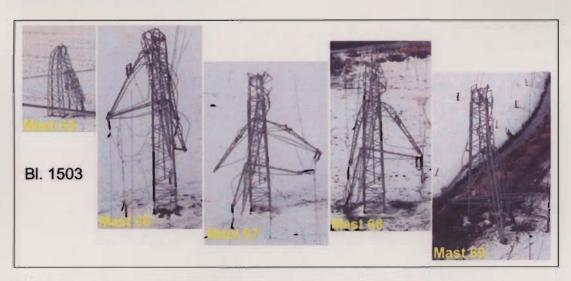
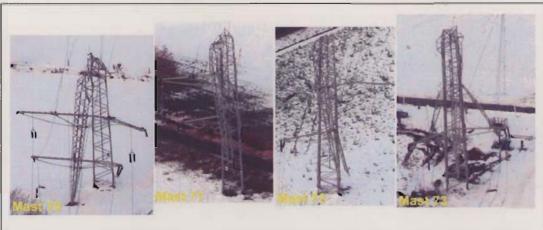
Bild 31: Freileitung 1503, Übersicht über die geknickten Masten, Ansicht von Süden. Vergrößert aus den Luftbildern von RWE. Die Masten 66 bis 73 sind alle Richtung Süden geknickt.

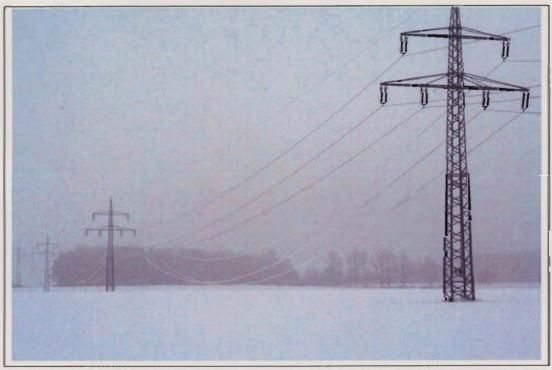
tet werden, dass der Mast M65 das Wetterereignis "Münsterland 2005" überlebt hätte, wenn alle Diagonalen gegen neue ausgetauscht worden wären. Damit hätten mit sehr hoher Wahrscheinlichkeit auch die Tragmasten M66 bis M73 schadensfrei überlebt, wie dies bei den baugleichen Masten derselben Freileitung M82 bis M89 der Fall ist, Bild 35.

Bild 35: Freileitung 1503, Masten 82, 83 etc., Blick Richtung Süd. Bild RWE, 28.11.2005, 13:51 Uhr, nachbearbeitet.

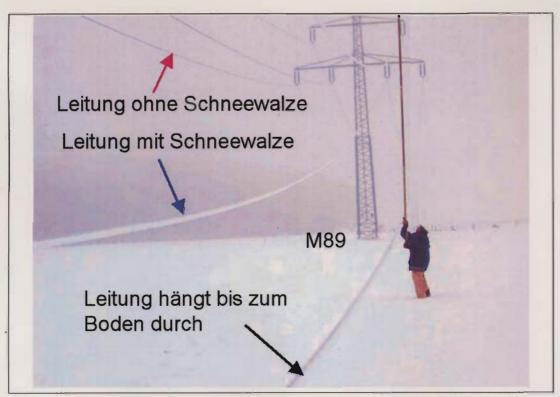
Bild 40: Freileitung 1503, Mast 89, aus Screencopy aus Gutachten Thierauf (Bild 18, nachbearbeitet und mit Bezeichnungen versehen). Blick Richtung Südost.

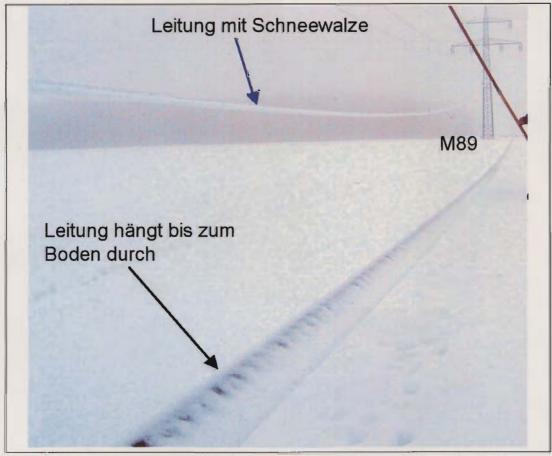
Bild 41: Freileitung 1503, Mast 89, Bild RWE. Blick Richtung Südost. Die Seile liegen an der Oberseite praktisch frei (oberer Pfeil) Einer der unteren Leitungen hängt bis zum Boden durch (unterer Pfeil).

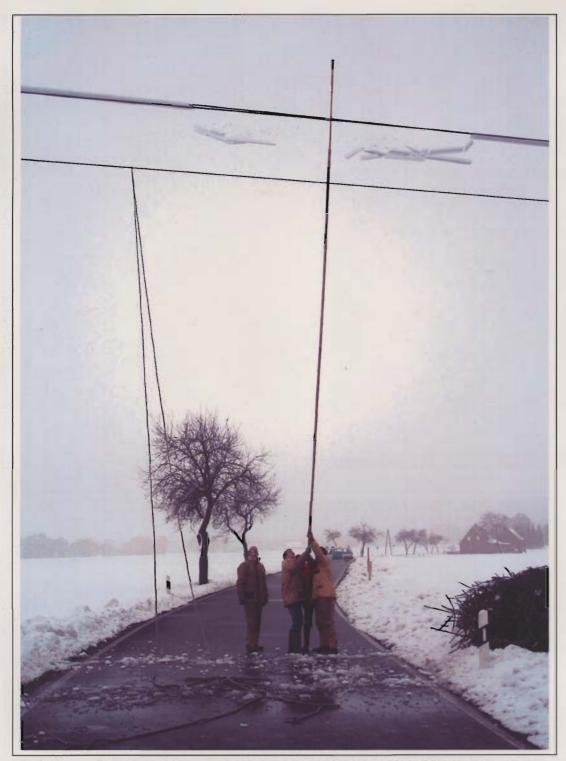
Nach Angaben von RWE entstanden die Schäden beim einseitigen Abschlagen der Schneewalzen, Kap. 2.2.5.2. Durch die entstandene Verdrehung des Mastoberteils konnten sich die Horizontalzüge der Seile so weit angleichen, dass das verbleibende Torsionsmoment auch vom verdrehten, teilweise ausgeknickten Mastschaft ohne weiteres Versagen ertragen wurde, Bild 15. Die hohen Gewichtskräfte der belegten Seile sind offensichtlich trotz der Verformungen im Mastschaft ertragen worden.

Bild 42: Freileitung 1503, zwischen den Masten M81 und M82, Blick Richtung Osten. Bild RWE, Aufnahme am 28.11.2005, 14:08 Uhr, nachbearbeitet. Die Schneewalzen werden abgeschlagen.

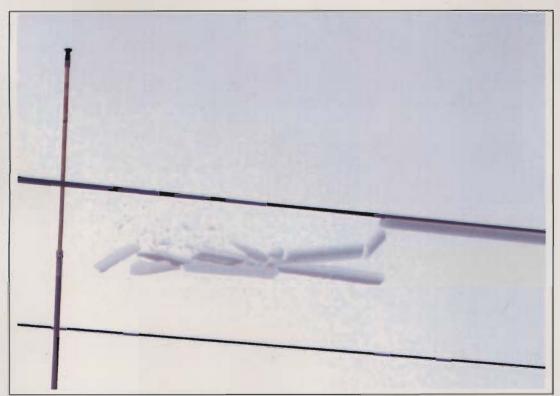
Bild 43: Freileitung 1503, zwischen den Masten M81 und M82, Ausschnitt aus dem vorigen Bild. Die Schneewalzen werden abgeschlagen und lösen sich stückweise.

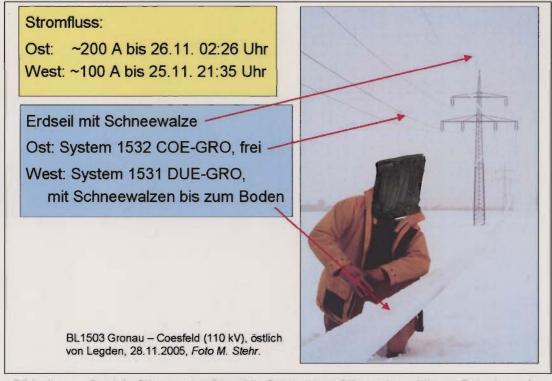
Bild 48: Betriebsführung der BL1503. Gegenüberstellung der mittleren Belastung der Teilsysteme 1531 und 1532 im Zeitraum des Schadensereignisses und der Schneebelegung der Teilsysteme am Mast 83 (vgl. Bild 39).

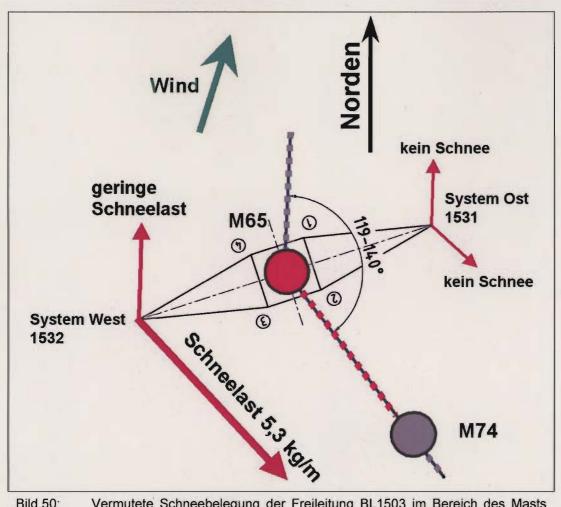
fluss durch die Leiter derselbe gewesen ist. Zusammen mit den Unterschieden in der Schneebelegung durch unterschiedliche Winkel zum Wind, ergibt sich für den Mast M65 eine Situation, wie sie in Bild 50 skizziert ist. Die beiden auf der östlichen Seite nach Norden bzw. Südosten abgehenden Leiter weisen keine Schneewalzen auf und erzeugen daher nur Zugkräfte auf Grund ihres Eigengewichts. Auf der westlichen Seite sind zusätzlich Schneewalzen vorhanden, die zusätzliche Zugkräfte erzeugen. Die nach Südosten abgehende Freileitung ist stark belegt, da sie fast senkrecht zum Wind stand. Die nach Norden abgehende Freileitung ist nur schwach belegt, da sie fast parallel zum Wind stand. Die aus dieser Situation resultierenden Kräfte auf den Mast werden in Kapitel 6 berücksichtigt.

Für den untersuchten Winkelabspannmast M65 bedeutet dieses Szenario, dass auf der durch Schnee belasteten rechten Seite 3 Leiter extrem mit Schnee belegt und die 3 Leiter links nahezu unbelastet waren. Auf den ankommenden Leitern traten aufgrund der Windrichtung Schneebelastungen nicht oder nur in geringem Umfang auf. Diese Zusammenhänge sind anschaulich in Bild 50 dargestellt.

Bild 50: Vermutete Schneebelegung der Freileitung BL1503 im Bereich des Masts M65.

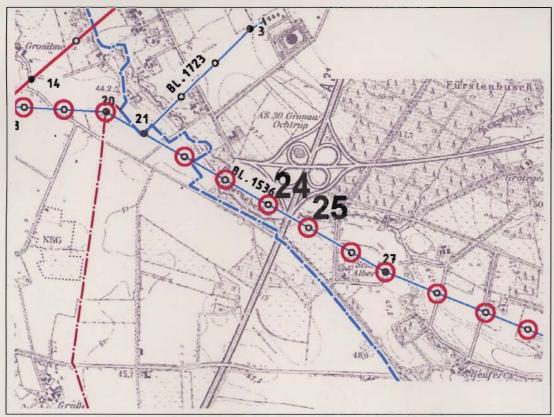
- M24, Baujahr 2000, Freileitungsplan Bild 51
- M1058, Baujahr 2004, teilweise als M58 bezeichnet, Freileitungsplan, Bild 54
   M24 blieb so weit auf dem Luftbild zu erkennen weitgehend unbeschädigt, Bild 52. Die benachbarten Masten waren zum Zeitpunkt der Bildnahme schon größtenteils entfernt und durch Hilfsmasten ersetzt worden. Nur der direkt benachbarte Mast 25 stand noch, Bild 53.

Bild 51: Freileitung 1536, mittlerer Schadensbereich um den Mast 24 mit Baujahr 2000.

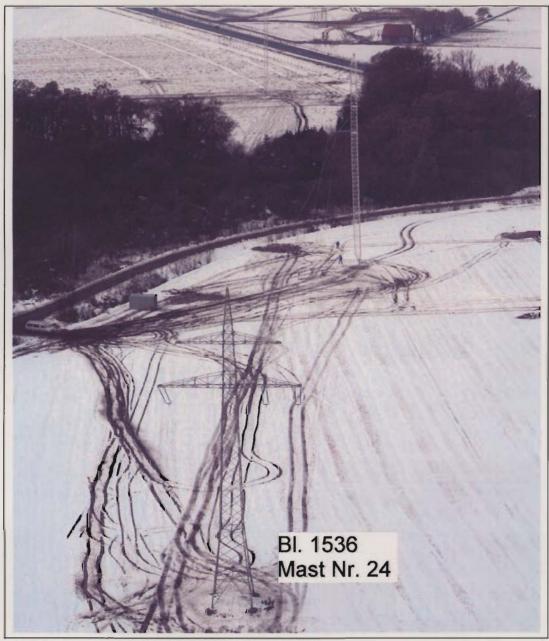
Bild 52: Freileitung 1536, Luftbild Mast 24, Blick Richtung West. Die Masten dahinter (M23 etc.) wurden bereits ersetzt.

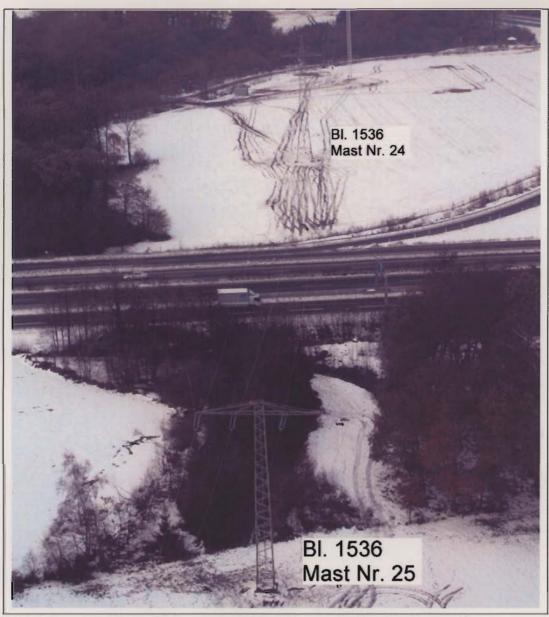
Bild 53: Freileitung 1536, Luftbild Masten 25 und 24, Blick Richtung West.

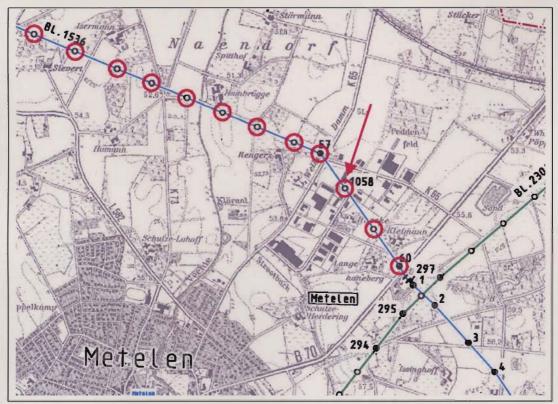
Bild 54: Freileitung 1536, östlicher Schadensbereich um den Mast 1058 mit Baujahr 2004.

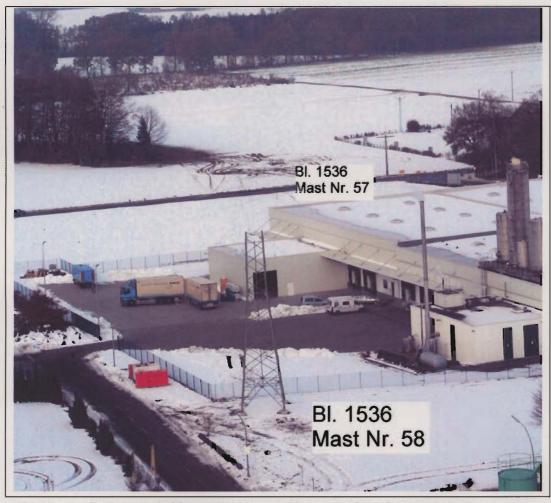
Bei M1058 fehlt der gesamte obere Teil mit den Traversen. Dieser wurde vermutlich beschädigt und war zum Zeitpunkt der Bildnahme schon entfernt worden, Bild 55. Ein Luftbild des benachbarten Masts 59 lag nicht vor. Die benachbarten Masten 57, 56, ff. wurden bis auf das Fundament entfernt.

Bild 55: Freileitung 1536, Luftbild Masten 58 und 57, Blick Richtung Nordwest.

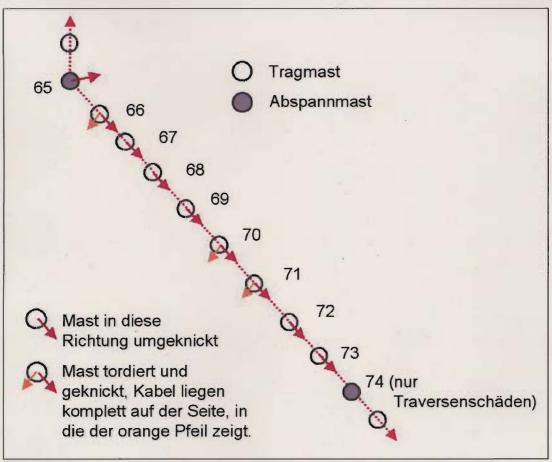
Einzig plausibel ist im Falle von BL1503 ein Kaskadeneffekt ausgehend vom Winkelabspannmast 65, Bild 56. Dieser versagte bei einseitiger und ungleicher Zugbelastung durch Umbruch in den Leitungswinkel hinein. Die angrenzenden Tragmasten 66ff wurden daraufhin nur noch einseitig und ungleich belastet und brachen in Richtung des verbleibenden Leiterzugs, also von Mast 65 weg, zum Mast 74 hin. Die Kaskade kam am nächsten Abspannmast, also Mast 74 zum Erliegen, weil dieser offensichtlich in der Lage war, den einseitigen und ungleichen erhöhten Horizontalzug aufzunehmen.

Bild 56: Illustrierung des vermuteten Schadensmechanismus an Freileitung BL1503.

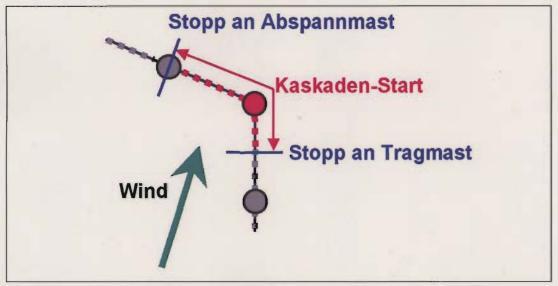
Bild 57: Illustrierung des vermuteten allgemeinen Schadensablaufs (Beispiel ist BL1520, vgl. Bild 28). Start an einem Winkelabspannmast, Stopp an Abspannmast senkrecht zum Wind bzw. an Tragmast parallel zum Wind.

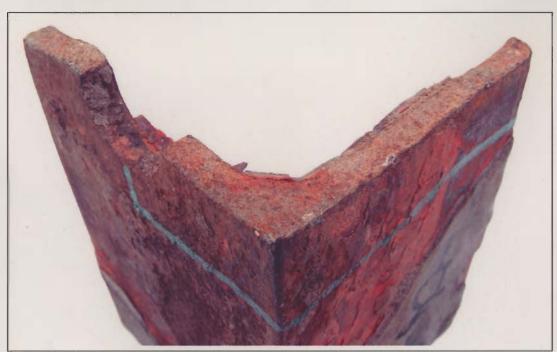
Bild 59: 1503-M65-04-03 (1960), Diagonale, St 37.12. Bruchfläche an einem Loch. Probe vor der Reinigung. Die grüne Linie markiert den vorgesehen Trennschnitt. Digitalkamera.

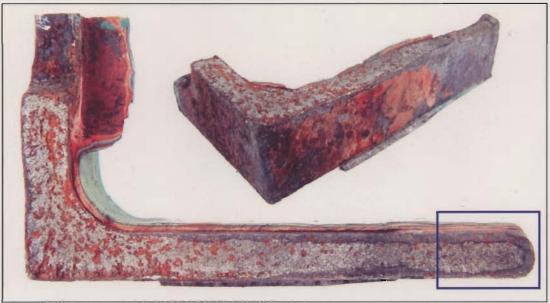
Bild 60: 1503-M65-04-03 (1960), Diagonale, St 37.12. Für die REM-Untersuchung abgetrennter Teil der Bruchfläche, mit Zitronensäure gereinigt. links unten Draufsicht, rechts oben seitliche Ansicht. Digitalkamera.

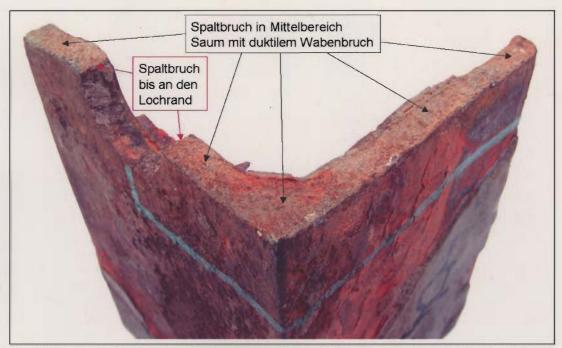
Bild 65: 1503-M65-04-03 (1960), Diagonale, St 37.12. Zusammenfassung der gefundenen Bruchmechanismen.

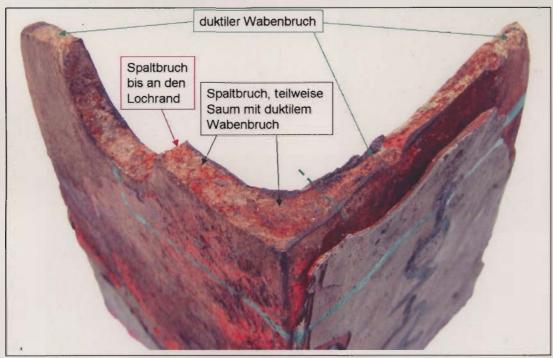
Bild 66: 1503-M65-01-01 (1960), weitere Diagonale, St 37.12. Zusammenfassung der gefundenen Bruchmechanismen.

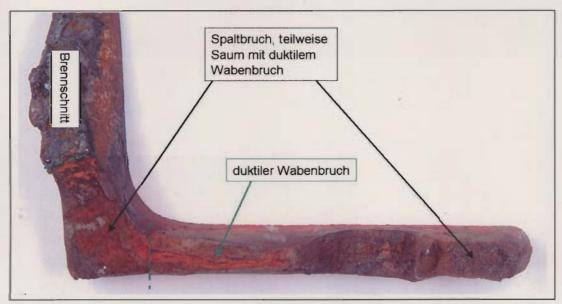
Bild 67: 1536-M27-21-02 (1951), Eckstiel, St 37.12. Zusammenfassung der gefundenen Bruchmechanismen.

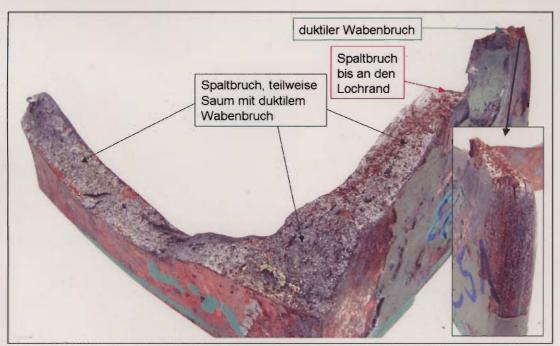
Bild 68: 1503-M73-C51 aus dem Prüfstück M73-12 (1960), Eckstiel, St 37.12. Zusammenfassung der gefundenen Bruchmechanismen.

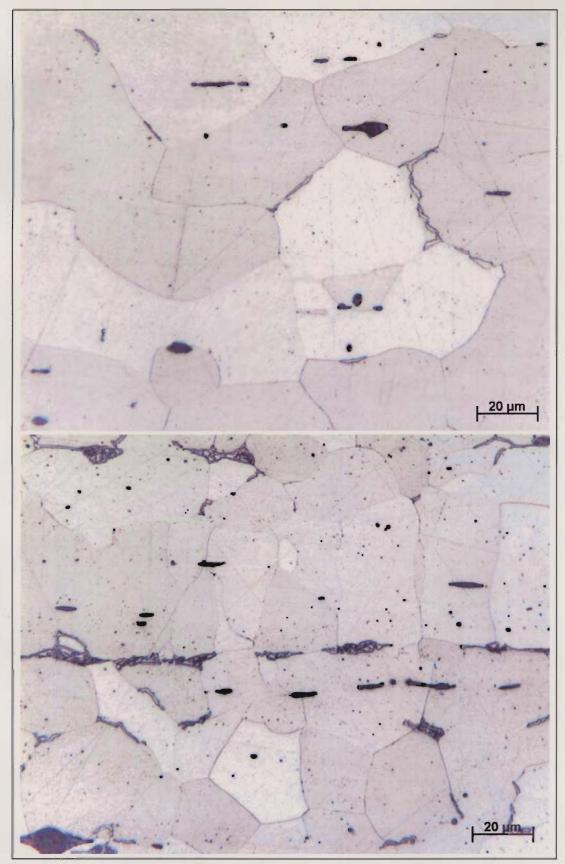
Bild 79: 1536-M27-21 (1951), Eckstiel, St 37.12, Grundgefüge, Längsschliff, Nital. Lichtmikroskop. Oben Randbereich, unten Mittelbereich.

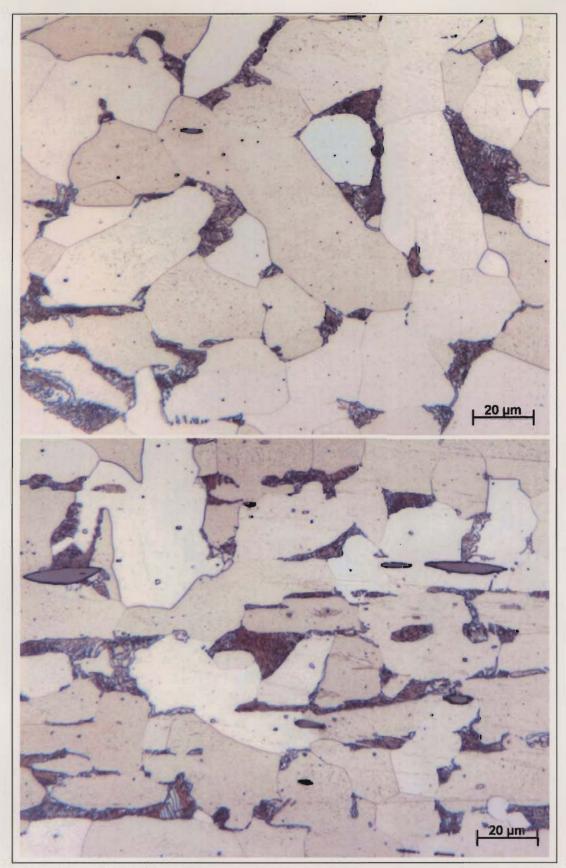
Bild 80: 1503-M65-02A-02 (1960), Eckstiel, St 37.12, Grundgefüge, Längsschliff, Nital. Lichtmikroskop. Oben Randbereich, unten Mittelbereich.

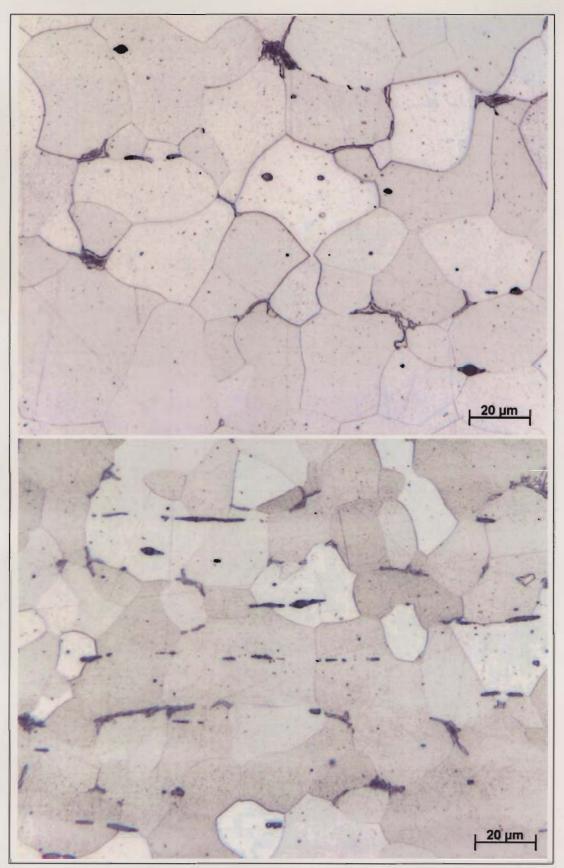
Bild 81: 1503-M65-04-01 (1960), Diagonale, St 37.12, Grundgefüge, Längsschliff, Nital. Lichtmikroskop. Oben Randbereich, unten Mittelbereich.

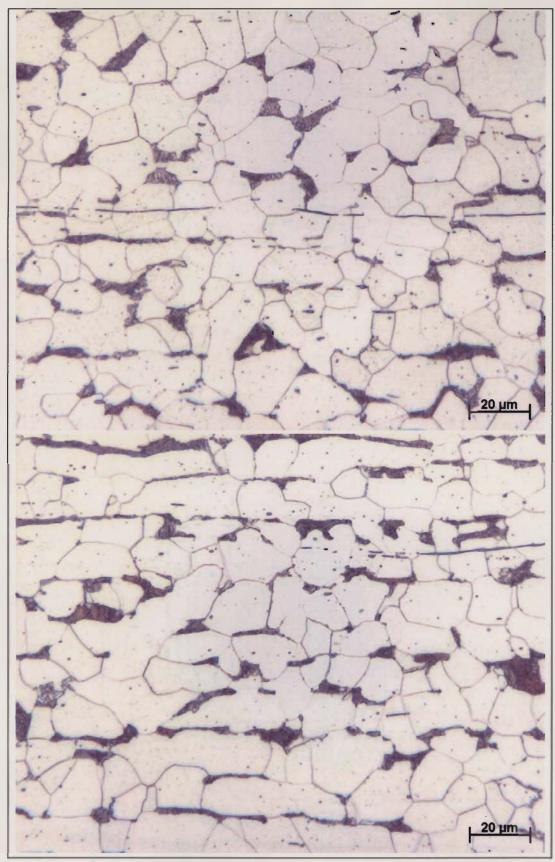
Bild 82: 1536-M22-31-01 (1991), Diagonale, St 37-2, Grundgefüge, Längsschliff, Nital. Lichtmikroskop. Oben Randbereich, unten Mittelbereich.

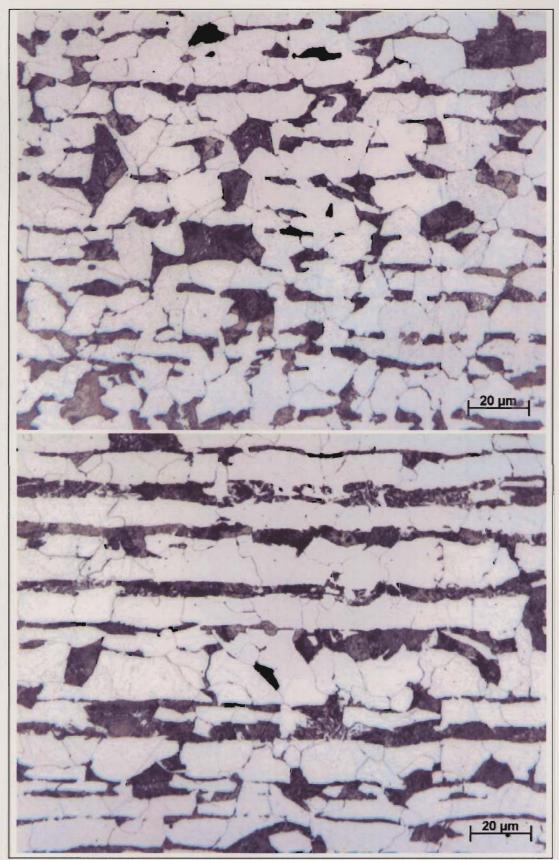
Bild 83: 1503-M73-13-01 (1960), Diagonale, St 52-3, Grundgefüge, Längsschliff, Nital. Lichtmikroskop. Oben Randbereich, unten Mittelbereich.

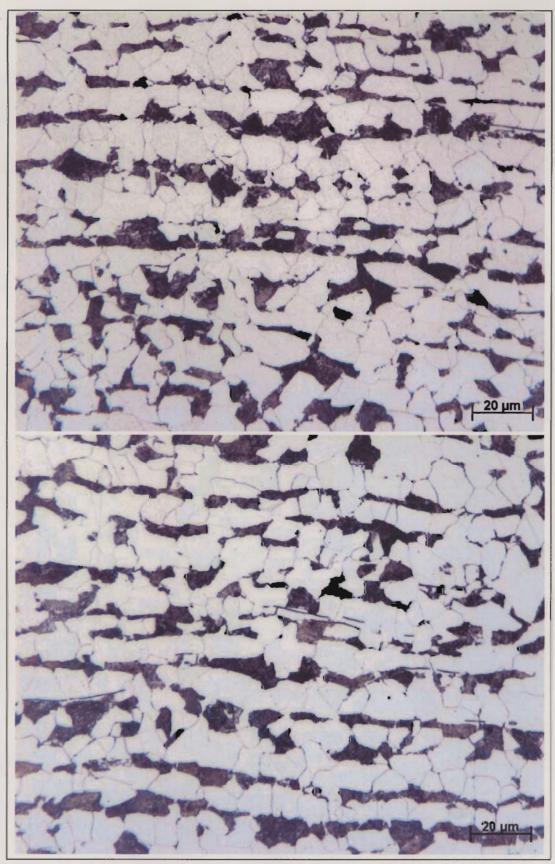
Bild 84: 1536-M22-30-02 (1991), Eckstiel, St 52-3, Grundgefüge, Längsschliff, Nital. Lichtmikroskop. Oben Randbereich, unten Mittelbereich.

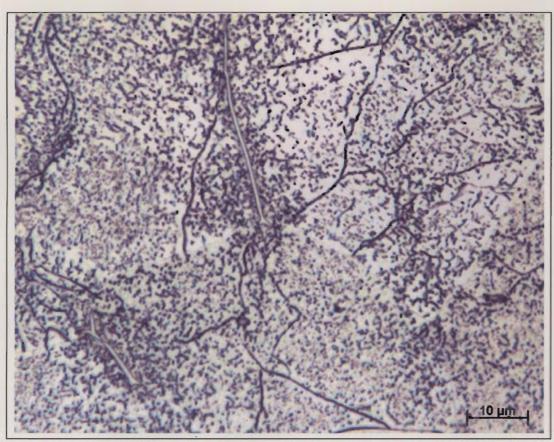
Bild 87: Vergrößerung aus Bild 86, Randbereich. Ferrit-Körner mit Nitrid-Ausscheidungen. Ätzung nach Fry. Lichtmikroskop.

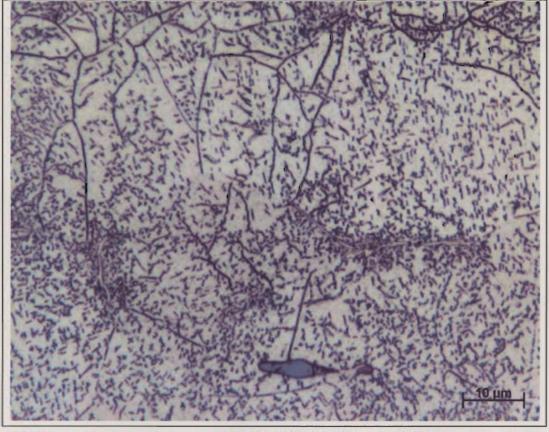
Bild 88: Vergrößerung aus Bild 86, Mittelbereich. Ferrit-Körner mit Nitrid-Ausscheidungen. Ätzung nach Fry. Lichtmikroskop.

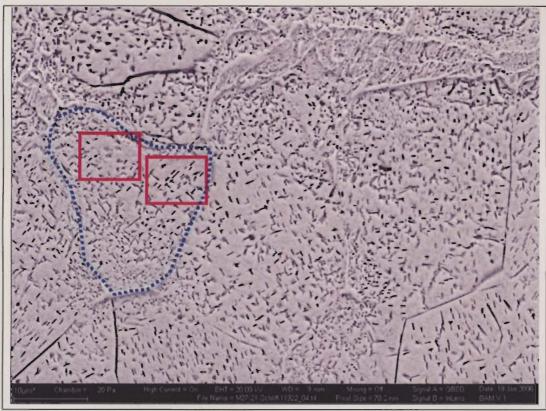
Bild 89: Vergrößerung aus Bild 86, ungefähr gleiche Vergrößerung wie die beiden vorigen Bilder, aber REM-Aufnahme. Randbereich. Ferrit-Körner mit Nitrid-Ausscheidungen. Die blaue Linie markiert ein Ferrit-Korn, dessen (001)-Achse senkrecht zur Bildebene steht. Ätzung nach Fry. REM.

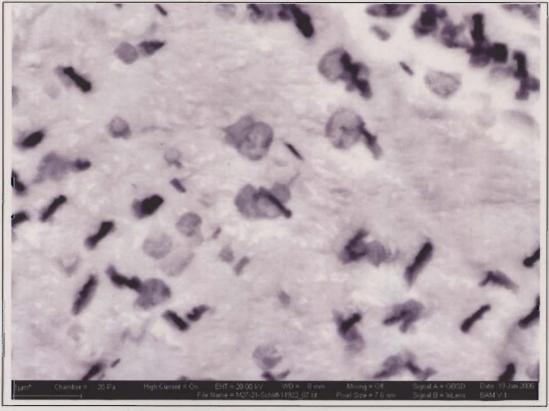
Bild 90: Ausschnittvergrößerung des linken roten Rahmens in Bild 89. Scheibchenförmige Nitride vom Typ Fe<sub>8</sub>N. REM.

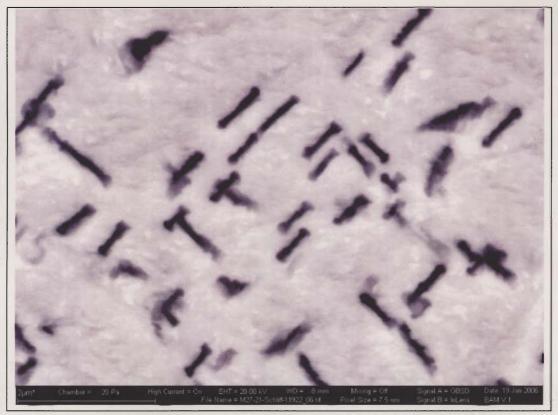
Bild 91: Ausschnittvergrößerung des rechten roten Rahmens in Bild 89. Scheibchenförmige Nitride vom Typ Fe₃N. REM.

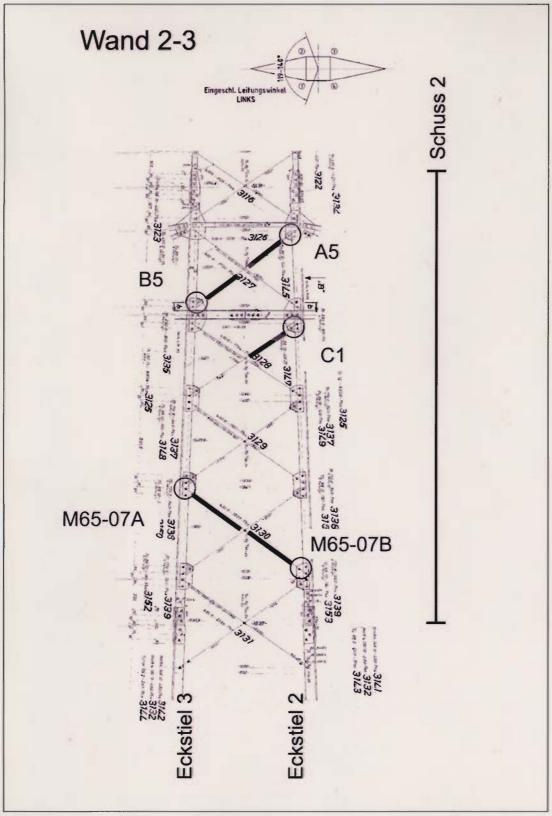
Bild 102: Lage der geprüften Bauteile bzw. deren Diagonalen im Mast 65, Schuss 2, Wand 2-3

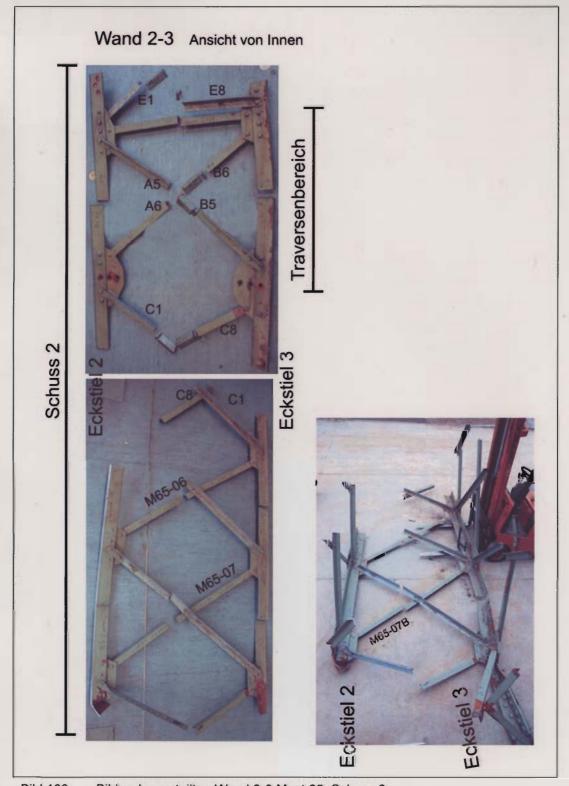
Bild 103: Bilder der zerteilten Wand 2-3, Mast 65, Schuss 2,

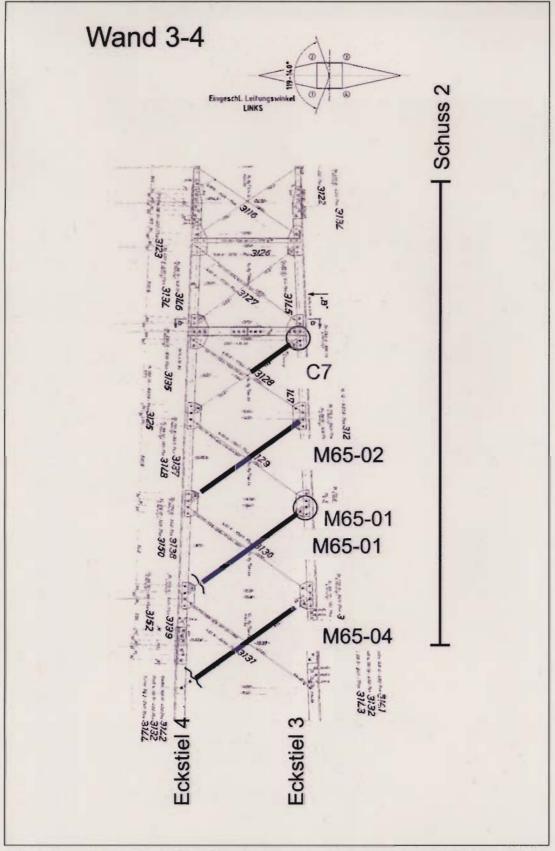
Bild 104: Lage der geprüften Bauteile bzw. deren Diagonalen und der Schadensteile im Mast 65, Schuss 2, Wand 3-4

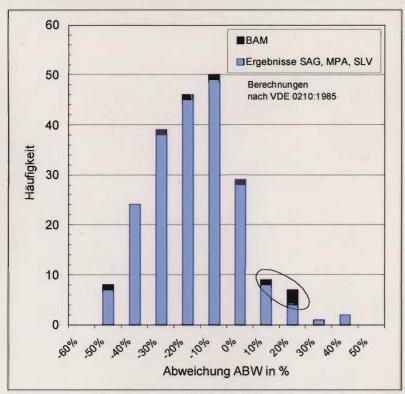
Bild 111: Häufigkeitsverteilung der Abweichung ABW, im Bild sind die BAM-Versuche gekennzeichnet, die Festigkeitswerte eines St 42 zeigen, aber auf St 37-Werte bezogen wurden

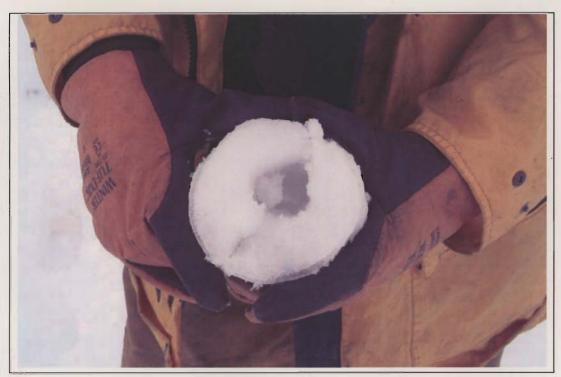
Bild 116: IMG\_7995: Abgeschlagene Schneewalze, BL1503 Gronau – Coesfeld (110 kV), östlich von Legden, 28.11.2005, Foto M. Stehr, [64].

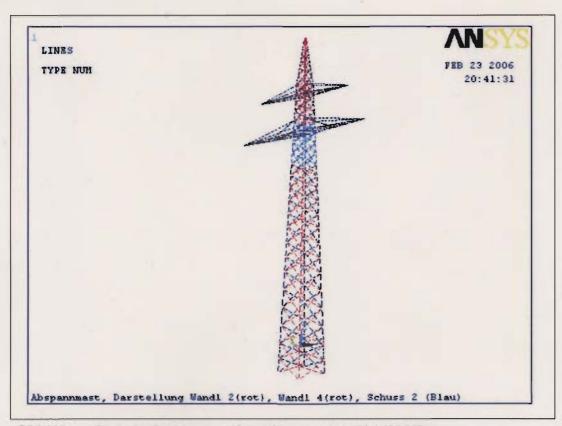
Die Modelle des Winkelabspannmasts BL1503 M65 und des Tragmasts BL1503 M66, sind in Bild 117 bzw. Bild 118 dargestellt.

Bild 117: Statische System des Wickelabspannmasts BL1503 M65

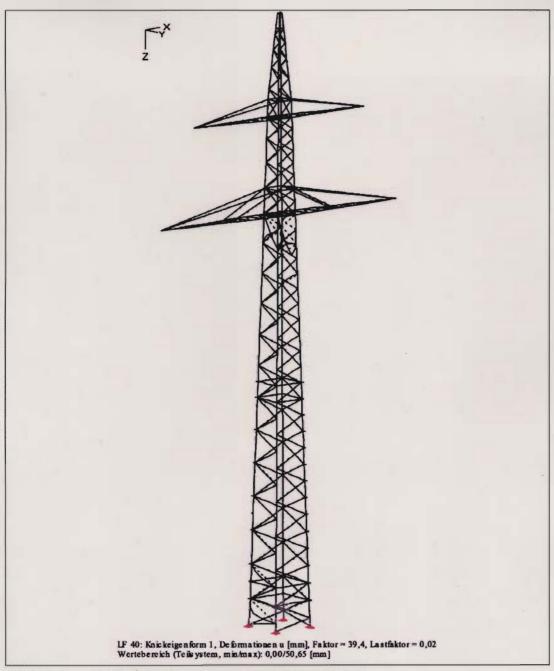
Bild 118: Statische System des Tragmasts BL1503 M66

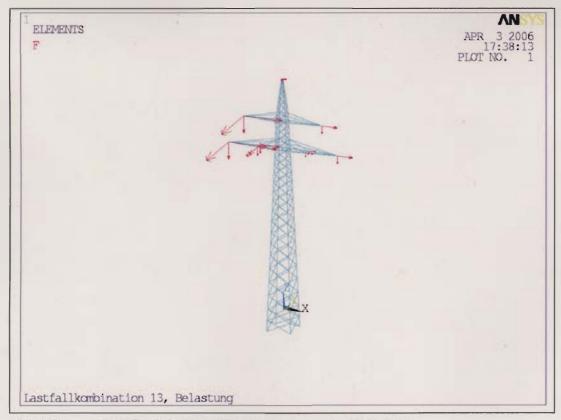
Bild 128: Darstellung der Belastung im Versagenslastfall LG13

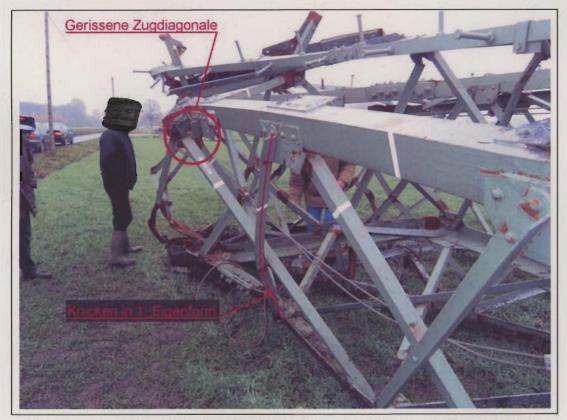
Bild 130 Stabilitätsversagen in der 1. Knickeigenform nach Versagen der Zugdiagonale
